焉耆巴州弘瑞商贸有限公司“10·12”一般触 电事故调查报告

编制单位：焉耆县人民政府事故调查组

编制日期：2024年3月25日

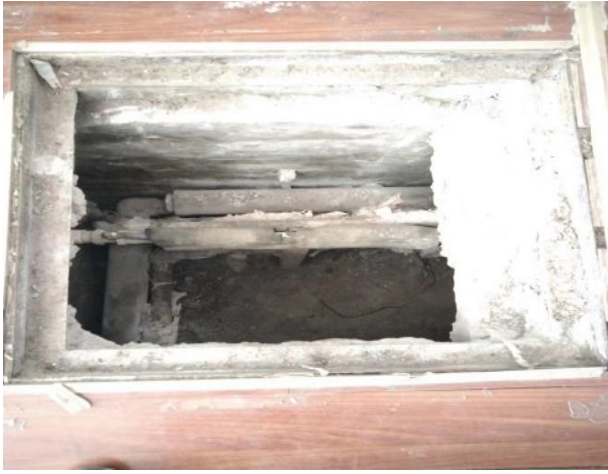
图 1 维修通道入口现场图

经事故现场勘查，库尔勒分公司焉耆收费站一楼地下暖气维修通道全长 28 米（入口至 90° 弯道处 16 米、90° 弯道处至通风口 12 米）。有入口和通风口，入口长 90 厘米、宽 90 厘米，地下维修通道：高 90 厘米，宽 75 厘米。（图 1、图 2）

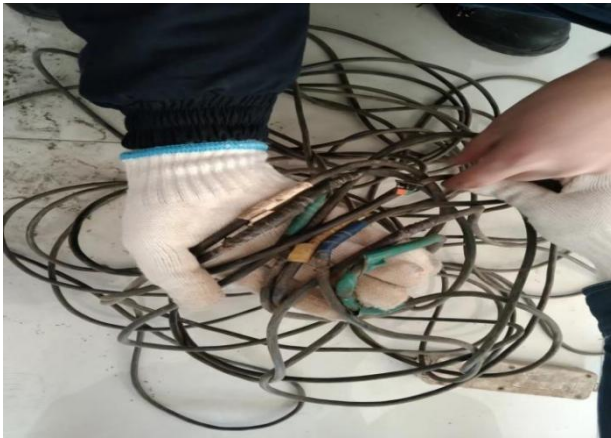
图 3 插板线 1 现场图

现场共有 2 根插线板线，一根 32 米，一根 26 米，26 米的插板线有 9 处破损，使用绝缘胶布缠绕包裹，其中一处包裹不彻底，铜芯线裸露在外，经电力专业人员现场带电检测，裸露铜芯线带电 220 伏。

事故的直接原因是：王海鹏维修暖气管过程中，使用的插板线漏电，左侧小腿处与插板线漏电部位直接接触，电流经过其身体形成回路，导致其触电死亡。

1.王海鹏缺乏事故防范意识和自我保护意识，拒绝收费站提供的绝缘靴。习惯性违章作业，长期使用存在事故隐患的工具（插板线9处破损），未更换破损插板线。

2.王海鹏安全意识缺失，未在使用热熔器前检查插板线、插头、插座是否完好，热熔器具是否松动或破损，未发现插板线一处铜芯线裸露。

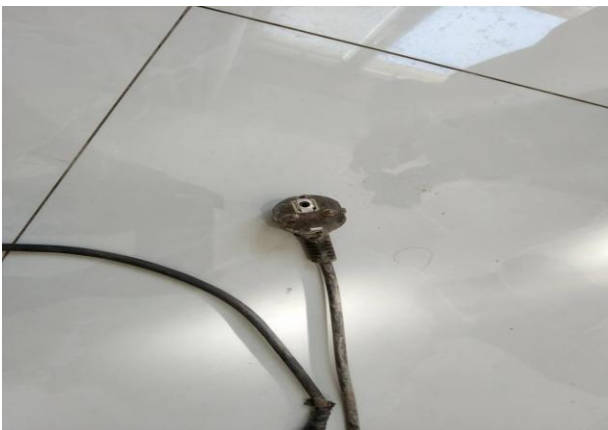
图 5 热熔器插座现场图

现场热熔断器 1 部，经勘查热熔断器插头三孔变更为二孔失去接地保护功能。（图 5）
