新疆某建材有限公司“11·29”一般车辆伤害 生产安全事故调查报告

编制单位：焉耆县人民政府事故调查组

编制日期：2026年1月21日

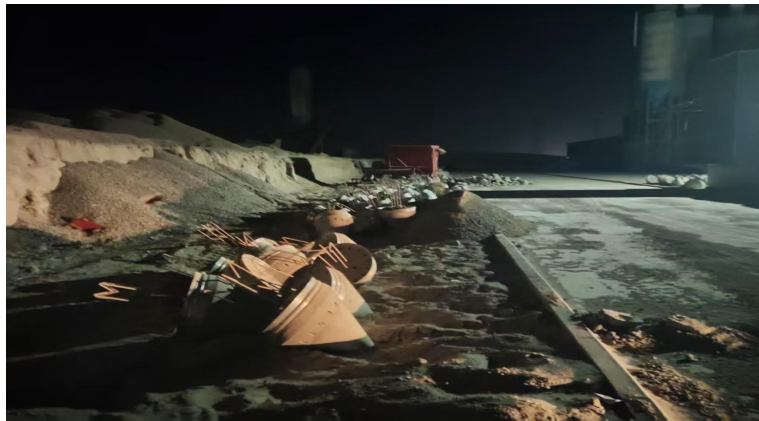
某、杨某某使用叉车将制作好的桩尖起吊并转运至 3 号车间门口旁边绿化带，作业分工为郑某某驾驶叉车实施起运操作，杨某某负责将桩尖挂到叉车的方管吊具上。

桩尖示意图
